# Оценка остаточного ресурса и продление сроков службы вагонов Санкт-Петербургского метрополитена

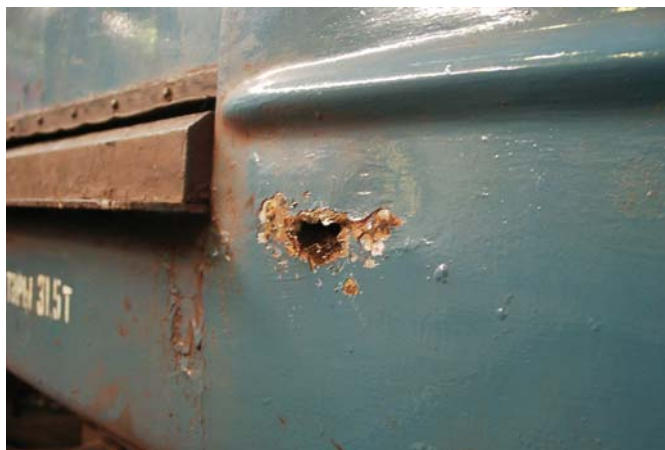
В результате обследования металлоконструкций кузовов и рам вагонов выявлены многочисленные случаи коррозии продольных балок в консольной и средней части, в районе боковых дверей, величина которой достигала 40%. Кроме того, обнаружены случаи сквозной коррозии обшивки кузова на уровне рамы вагона в зоне концевой части, консольной части продольной балки и в зоне дверных порогов. Большая часть вагонов имела коррозию (до 10%) обшивки кузова в зоне накладного декоративного профиля, подоконного пространства и водостока. Коррозионные повреждения также наблюдались на концевых частях рамы вагона и на хребтовых балках.

Рис. 1. Сквозная коррозия обшивки концевой стены

Ремонту подлежат вагоны, у которых коррозионное повреждение (утонение) несущих элементов кузова составляет более 30% от номинальной толщины; вагоны с ранее установленными накладками на кузове вагона, у которых в результате коррозии обшивки имеются разрывы по сварному шву, соединяющему накладку с обшивкой кузова. Усиление утоненных элементов боковой или концевой балок до 30% при сквозной коррозии обшивки кузова проводится с помощью установки вставок толщиной 2 мм. Ремонту не подлежат несущие элементы кузова, коррозионный износ которых составляет менее 30%, если нет сквозной коррозии. При утонении элементов рамы вагона более чем на 30% со сквозной коррозией обшивки участок сквозной коррозии вырезается и устанавливается накладка толщиной 4 мм, а при несквозной — 2 мм. Все работы проводятся с внешней стороны кузова вагона.

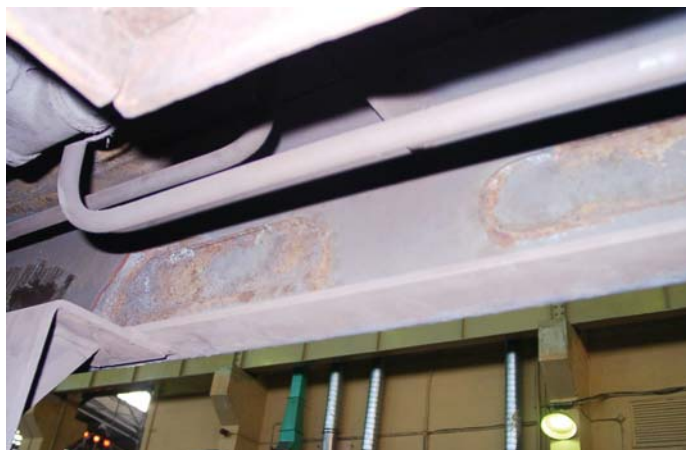
Рис. 2. Коррозия продольной балки рамы вагона

Для элементов бокового пояса рамы с коррозионным износом, превысившим 30%, предусмотрено их восстановление с помощью ремонтных накладок. Поэтому в КЭ расчетной схеме учитывалось наихудшее возможное сочетание параметров технического состояния элементов рамы — коррозионный износ 50% бокового пояса и концевой части рамы.

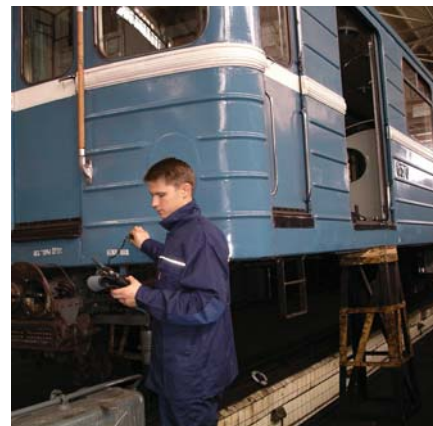
Рис. 3. Эксперт Лаборатории НК и ТД ОАО «НВЦ «Вагоны» С. В. Борисов проводит толщинометрию кузова вагона метрополитена.

Сопоставление результатов проведенных теоретических исследований и экспериментов по оценке статической прочности вагона до и после выполнения ремонта позволило установить, что максимальное расхождение между ними не превышает 18% — для продольной балки рамы, 10% — для хребтовой балки рамы, что подтверждает правильность теоретических и практических методов исследований. На рис. 3 представлен процесс технического диагностирования вагона метрополитена в депо.
